Dokumentation

und Bestandsaufnahme

der Orgel in der Pfarrkirche

**St. Stefan in
Ostrach- Habsthal**

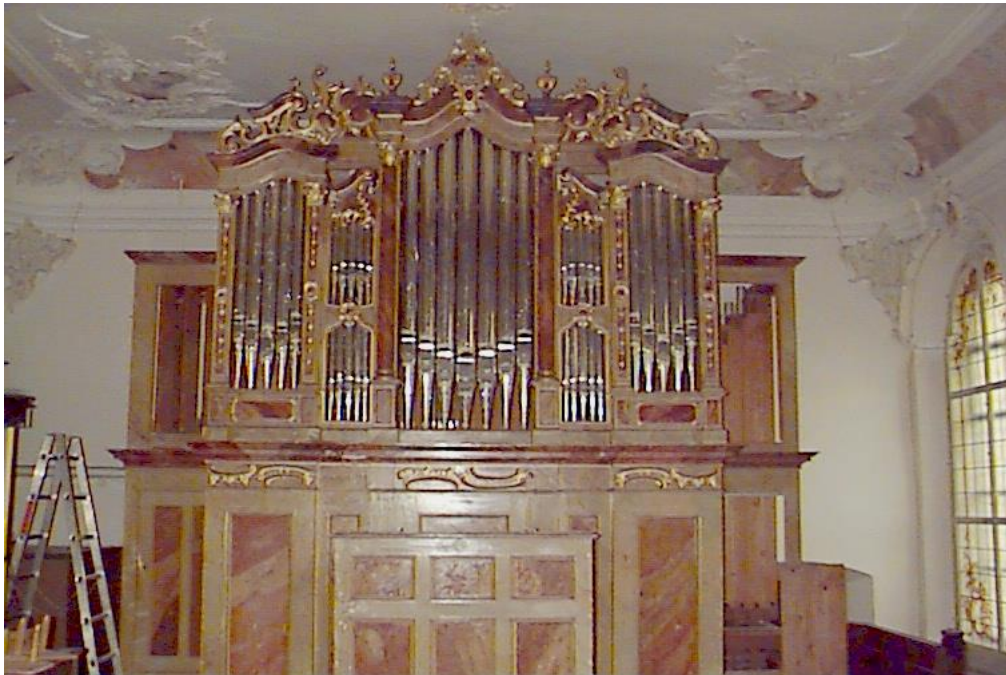
Die Verzierungen über den kleinen Zwischenfeldern wurden nachträglich montiert. Die etwas grobe Befestigung machen dies deutlich. Vermutlich wurden diese Teile angebracht, um die Holzpfeifen hinter dem Prospekt zu kaschieren.

Ansicht jetziger Zustand

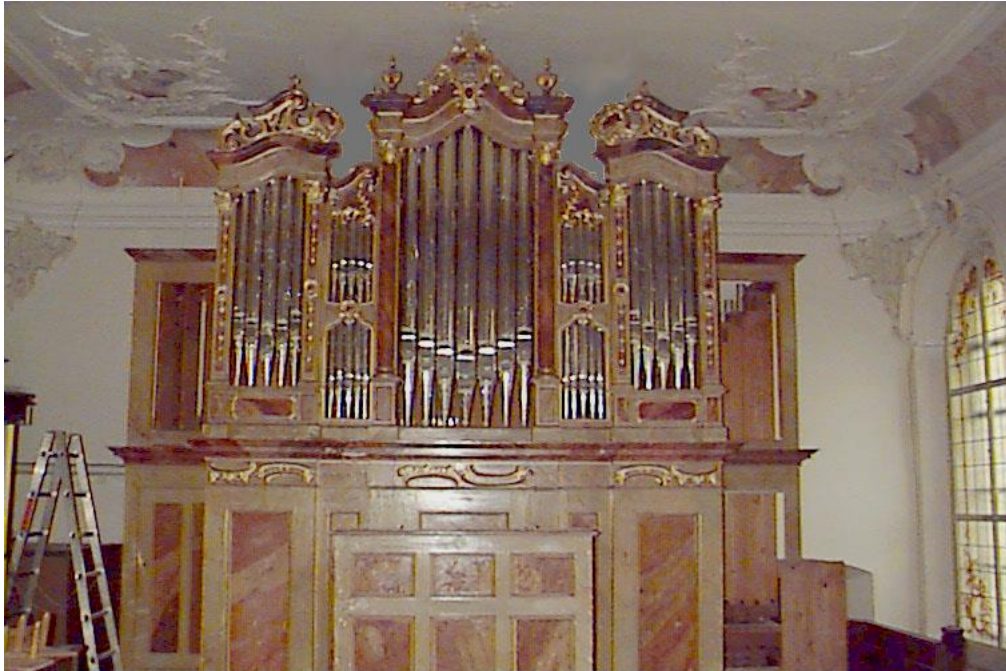
Ansicht, ergänzte Teile entfernt
